# Prüfbericht

Nr. 509 37933/2

<b>Berichtsdatum</b>	5. Juni 2009
<b>Auftraggeber</b>	<b>heicko</b> <b>Schraubenvertriebs GmbH</b> Käthe-Kollwitz-Str. 15  51545 Waldbröl
<b>Auftrag</b>	Prüfung der Korrosion von Schrauben im verschraubten Zustand sowie Verträglichkeit mit Beschlagsteilen in Anlehnung an ISO 9227-NSS bei 35 °C
<b>Gegenstand</b>	Verschiedene Beschlags- und Schließteile mit eingedrehten Schrauben der Fa. heicko
<b>Inhalt</b>	<ol style="list-style-type: none"><li>1 Problemstellung</li><li>2 Gegenstand</li><li>3 Durchführung</li><li>4 Ergebnis</li><li>5 Zusammenfassung</li><li>6 Hinweise zur Benutzung von <b>ift</b>-Prüfberichten</li></ol>

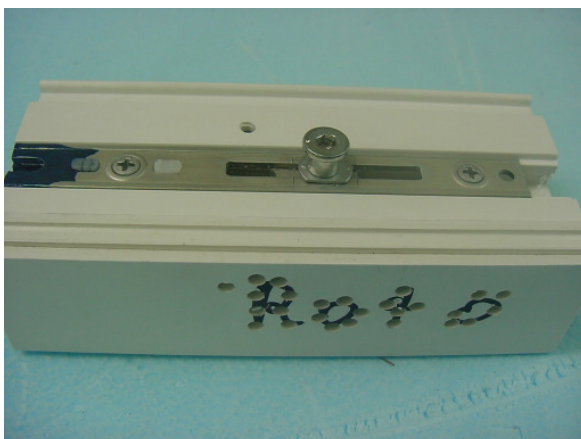
**Bild 1** Probekörper 1: Roto mit Schrauben Mat.Nr. 4150 130

Schraube 1	Beschlagschraube mit Doppelgewinde in der Oberfläche Top Silver 1000, Zink-Aluminium Mikrobeschichtung - MAT. NR. 4150 130
Schraube 2	Bohrschraube in der Oberfläche Top Silver 1000, Zink-Aluminium Mikrobeschichtung - MAT. NR. 3112 130
Schraube 3	Beschlagschraube mit Doppelgewinde in der Oberfläche Top Silver 800, Zink-Aluminium Mikrobeschichtung - MAT. NR. 6151 120
Schraube 4	Bohrschraube in der Oberfläche Top Silver 800, Zink-Aluminium Mikrobeschichtung - MAT. NR. 3112 120
Hersteller	Fa. heicko
Probekörper 1	Roto NT, Silberlook, mit Schraubentyp 1 (Top Silver 1000)
Hersteller	Fa. Roto Frank AG

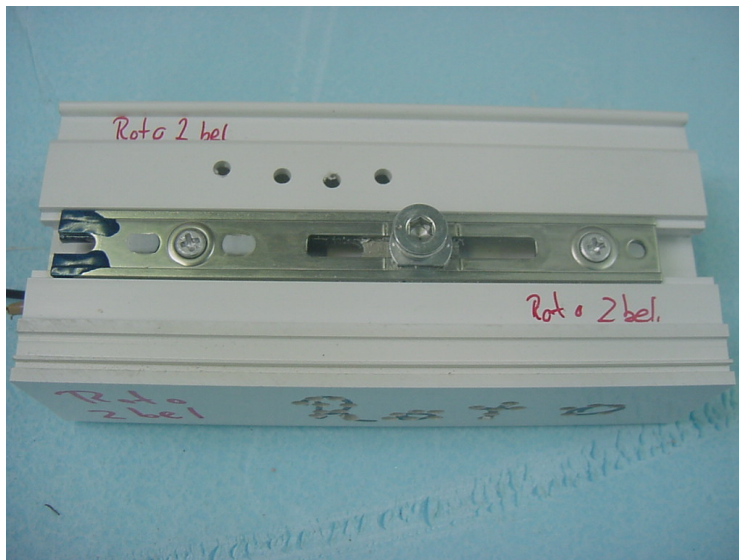
**Bild 2** Probekörper 2: Roto mit Schrauben Mat. Nr. 3112 120

Probekörper 2 Roto NT, Silberlook, mit Schraubentyp 4 (Top Silver 800)

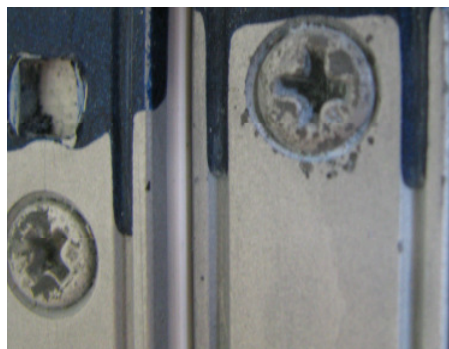
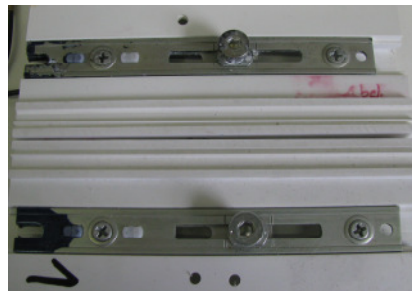
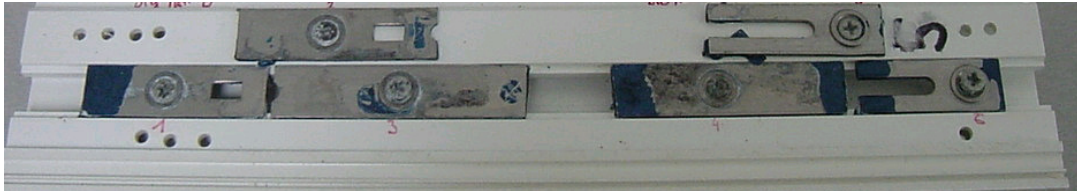
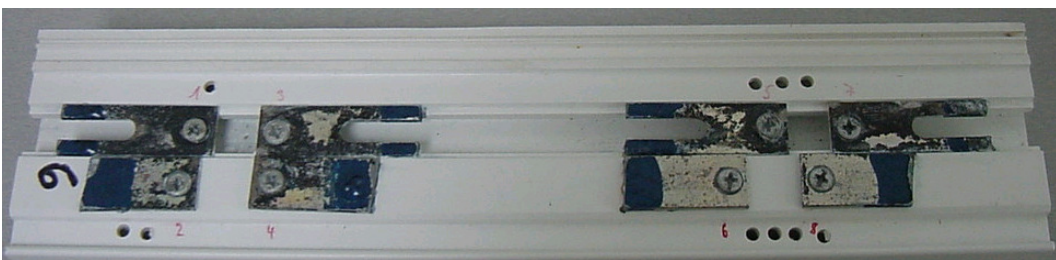
Weißrostbildung auf Schraubenkopf	Rotrostbildung auf Schraubenkopf	Kontaktkorrosion	Rotrostbildung (auf Beschlägen)
Schraubentyp 1 (Top Silver 1000)	erkennbar	n.e. <sup>*)</sup>	n.e.	n.e.
Schraubentyp 2 (Top Silver 1000)	erkennbar.	n.e.	n.e.	n.e.
Schraubentyp 3 (Top Silver 800)	erkennbar	n.e.	n.e.	n.e.
Schraubentyp 4 (Top Silver 800)	erkennbar	n.e.	n.e.	n.e.

Zur Darstellung der Ergebnisse aus Tabelle 3 sind nachfolgend Bilder (1 bis 9) der in Beschläge eingedrehten Schrauben exemplarisch zusammengefasst.

- Auch nach einer Dauerbelastung von 1000 h konnte bei den Schrauben in Kontakt mit den geprüften Beschlagsteilen keine Rotrostbildung festgestellt werden.
